LAUDO TÉCNICO DE AVALIAÇÃO DE DESEMPENHO E SEGURANÇA ESTRUTURAL

Requerente: **MUNICÍPIO DE AMARAL FERRADOR**

Este documento analisa e elenca o desempenho e a segurança de edificação, frente à execução de paredes de fechamento lateral em alvenaria de vedação, na quadra poliesportiva coberta da Escola Municipal Jurema Carvalho de Oliveira, localizado no distrito da Coxilha, no município de Amaral Ferrador-RS, com estruturas existentes em estrutura de concreto armado pré-fabricado, em referência as diligencias da análise ref. ao contrato de repasse MCIDADANIA 899347/2020 – Op. 1071529-40.

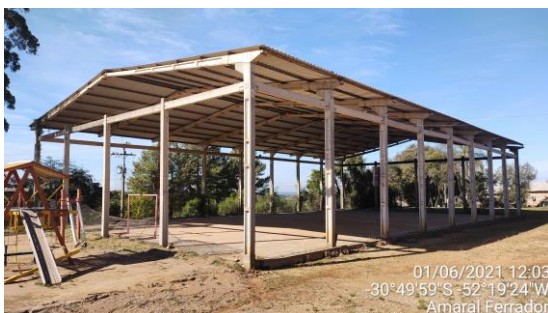
Figura 3 – Fachada Norte;

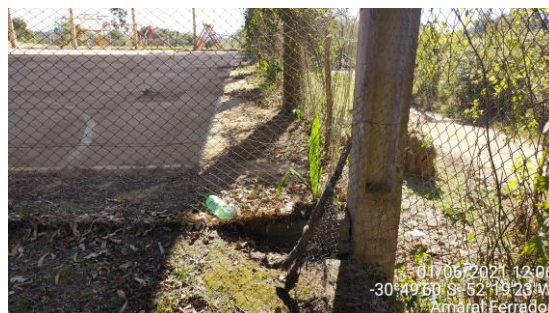
Figura 6 – Detalhe vista leste;

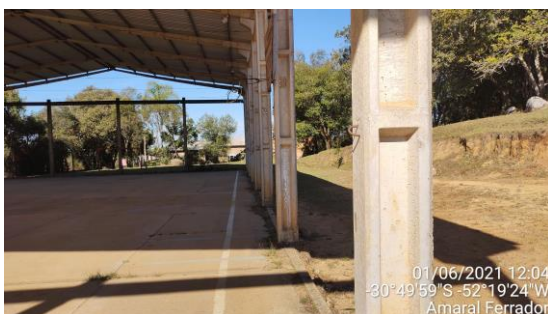
Figura 4 – Pilares e vigas de baldrame;

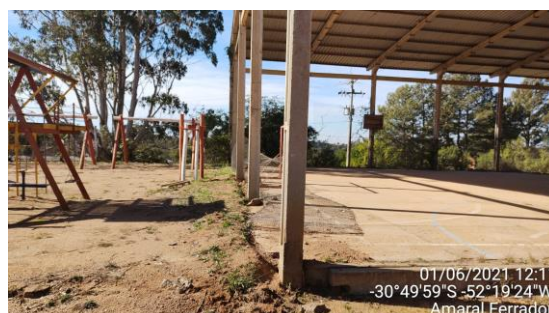
Figura 7 – Detalhe vista oeste;

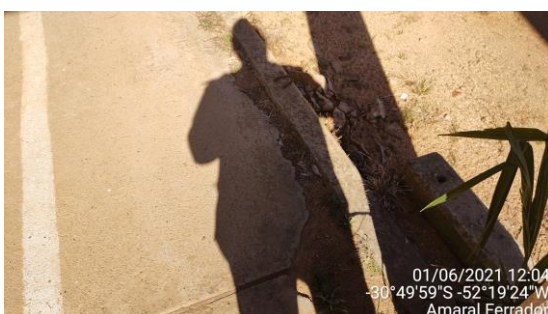
Figura 5 – Detalhe viga de baldrame;

As estruturas existentes são robustas, e foram dimensionadas para suportar cargas mais elevadas que as originalmente apresentadas, são compostas de vigas de baldrame em concreto pré-moldado com dimensões de 22x30 cm, com armadura de aço CA 50 com diâmetro de 12,5 mm.

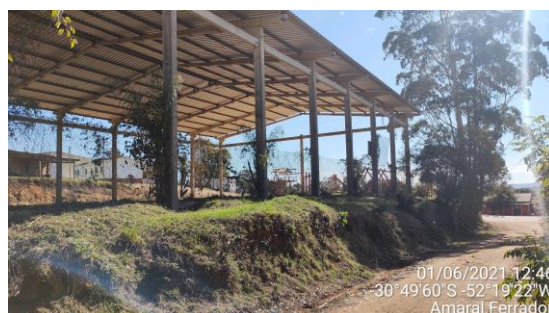
Figura 8 – Vista Sul, estrada Rincão dos Vargas;

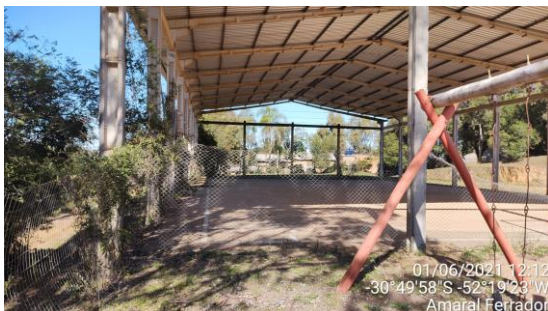
Figura 9 – Vista Geral Norte;

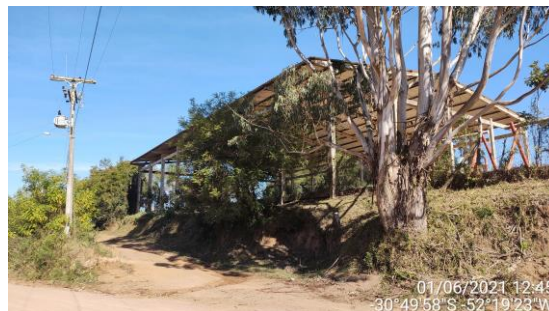
Figura 10 – Fachada vista pela estrada Rincão dos Vargas.

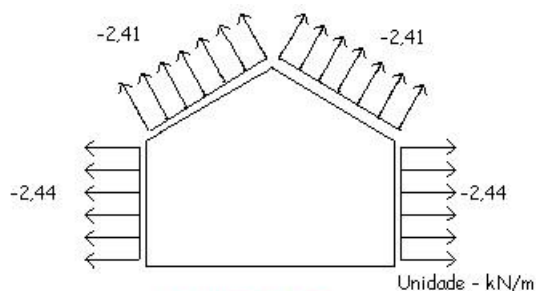
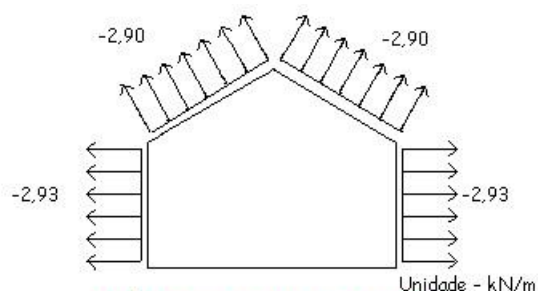
$$\textbf{Vento 01 } 0^\circ - C_{pi} = -0,30$$

Com a utilização de paredes de vedação nota-se o aumento dos esforços resultantes nas pressões internas, na ordem de 50 Kgf/m para Sucção (pressão efetiva abaixo da pressão atmosférica).

Esta diferença restringe-se nos Ventos 01 e 02, ambos a 0°, com aumento da sucção e consequente redução da Sobrepressão nos pilares da estrutura.

O aumento da sucção em 50 kgf/m aos ventos 01 e 02, não acarreta redimensionamento ou eventuais problemas nas estruturas de concreto e fechamento, pois mesmo com acréscimo de 20% de sucção acarretado pelo fechamento em alvenaria da estrutura, **ainda ficamos a baixo da pior situação de vento presente na estrutura, apresentada com Vento 04 a 90°**, com coeficiente de pressão interna 0 onde não houve alteração nas reações e temos Sucção na ordem de 481,31 kgf/m, mesmo considerando a pior situação após o fechamento do pavilhão, vento 2 com sucção na ordem de 382,39 kgf/m, ainda estamos confortáveis com as pressões internas já solicitantes na estrutura.
