LAUDO TÉCNICO DE AVALIAÇÃO DE DESEMPENHO E SEGURANÇA ESTRUTURAL

Requerente: **MUNICÍPIO DE AMARAL FERRADOR**

Este documento analisa e elenca o desempenho e a segurança de edificação, frente à execução de paredes de fechamento lateral em alvenaria de vedação, na quadra poliesportiva coberta da Escola Municipal Jurema Carvalho de Oliveira, localizado no distrito da Coxilha, no município de Amaral Ferrador-RS, com estruturas existentes em estrutura de concreto armado pré-fabricado, em referência as diligencias da análise ref. ao contrato de repasse MCIDADANIA 899347/2020 – Op. 1071529-40.

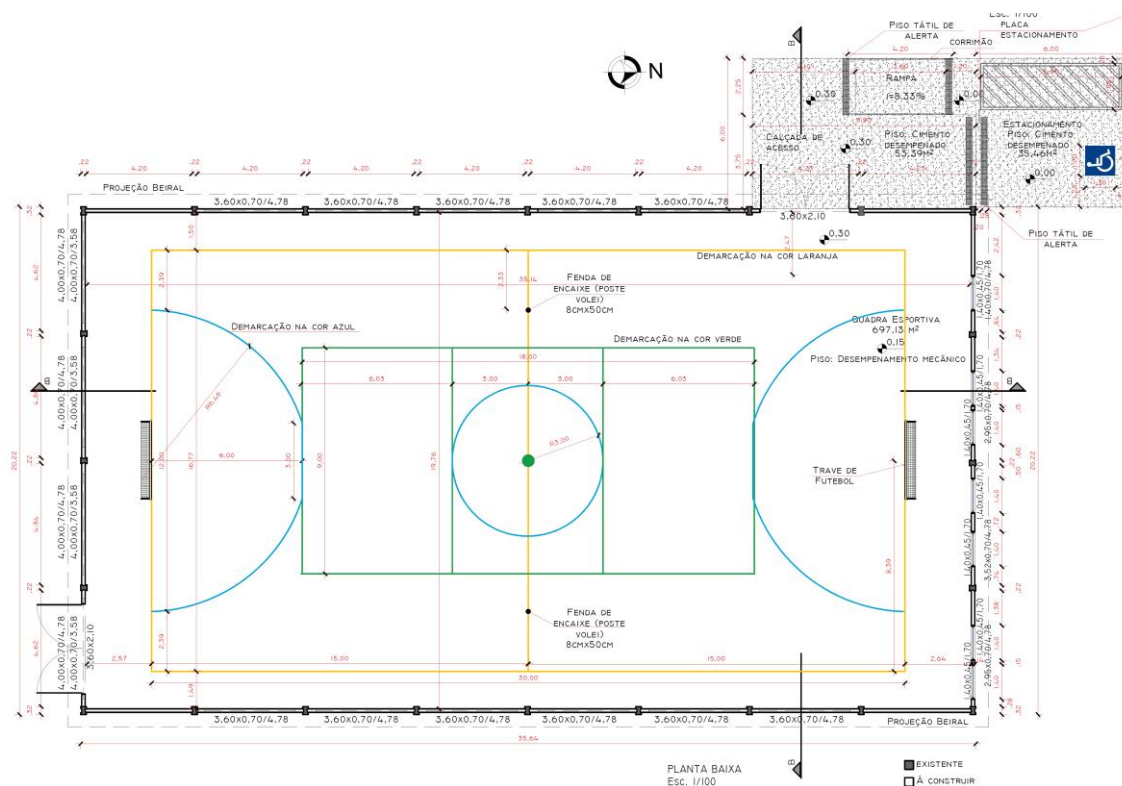
Figura 11 – Planta baixa, com modificações preteridas para o empreendimento.

A edificação sofrerá processo de Modernização e reforma com a execução de alvenaria de vedação em todo o seu perímetro.

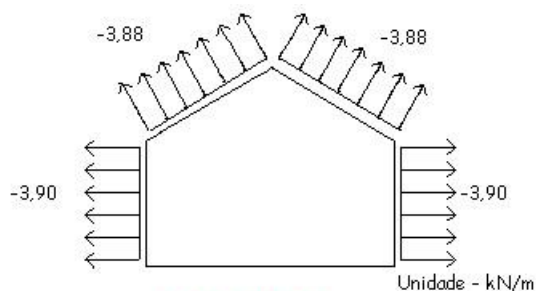
EXISTENTE

Vento 03 90° - Cpi = -0,30

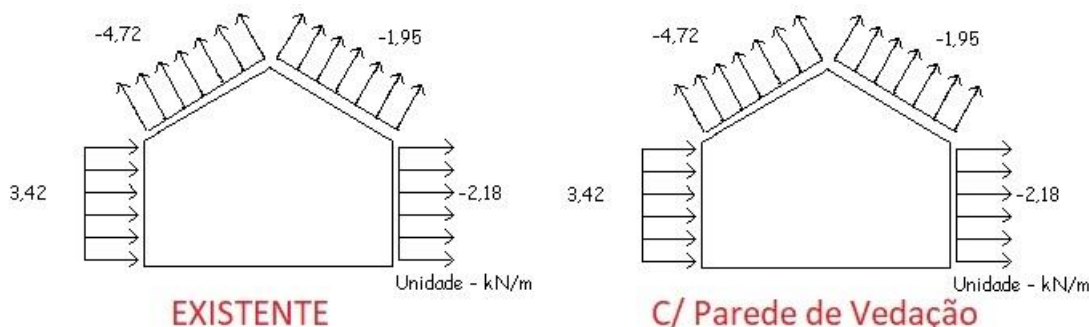
Vento 04 90° - Cpi = 0,00

Com a utilização de paredes de vedação nota-se o aumento dos esforços resultantes nas pressões internas, na ordem de 50 Kgf/m para Sucção (pressão efetiva abaixo da pressão atmosférica).

Esta diferença restringe-se nos Ventos 01 e 02, ambos a 0°, com aumento da sucção e consequente redução da Sobrepressão nos pilares da estrutura.
